Prüfbericht

Prüfbericht Nr.
17865 - I/2007

Prüfung des Entfeuchtungsputzes **aero-durit® EP 2010** auf EIGNUNG als

in einem VERSUCH unter „Worst Case Szenario!“ Bedingungen und im Vergleich mit auf dem Markt befindlichen Putzen.

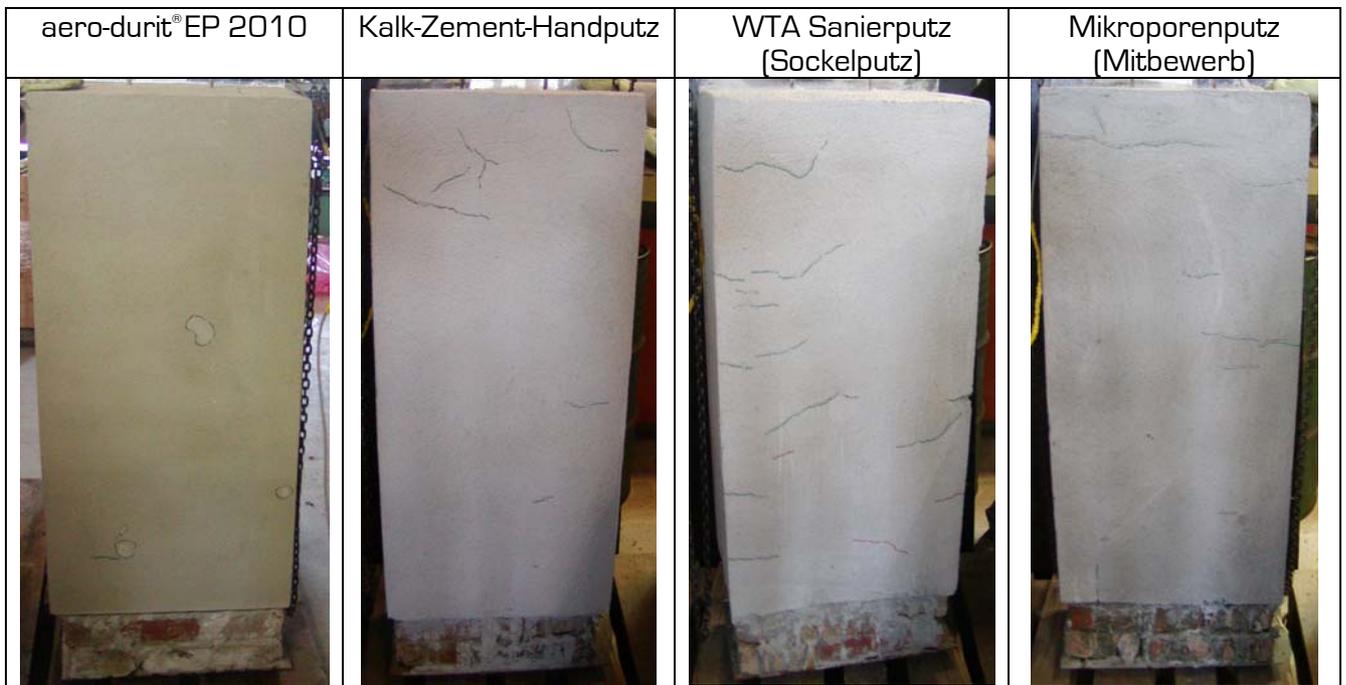
Es wurde fotodokumentarisch festgehalten, ob sich im Verlauf der Trocknung der Pfeiler etwaige Risse abzeichnen.

Es zeigte sich, dass der mit aero-durit® EP 2010 verputzte Pfeiler, nahezu rissfrei blieb, wohingegen sich bei den anderen Putzen deutliche Risse abzeichneten.

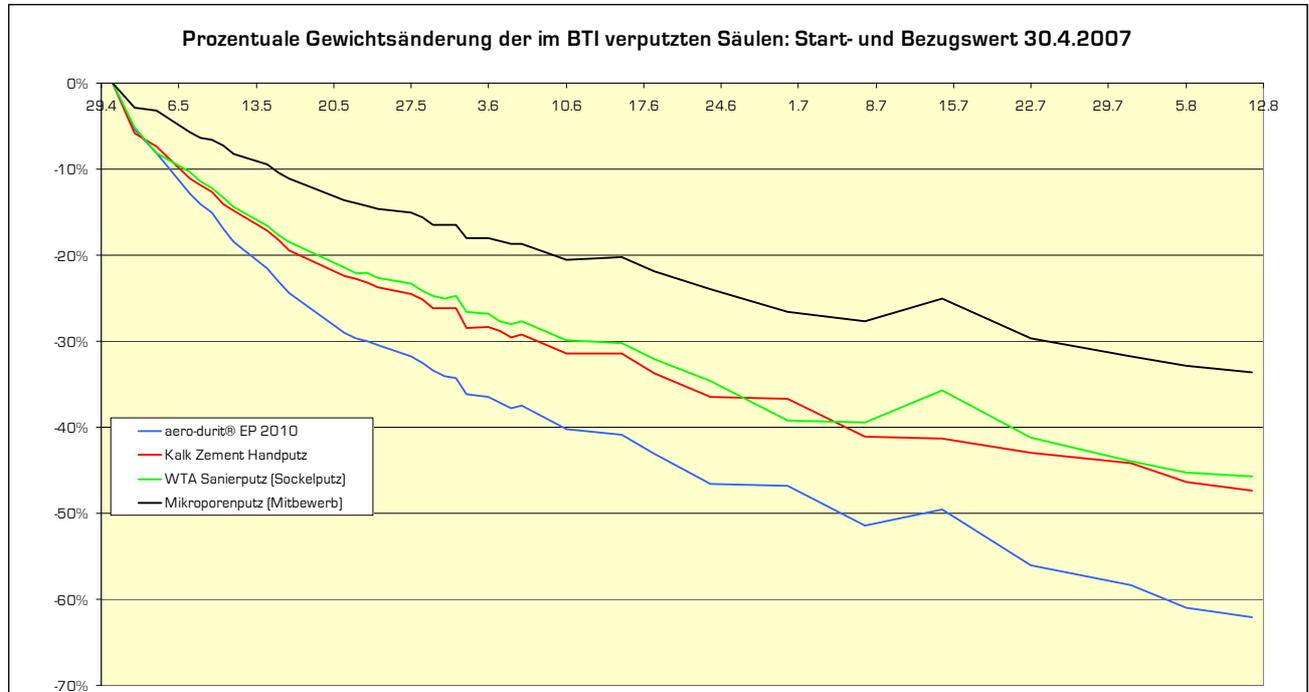
Anschließend wurden die Pfeiler im Laborklima getrocknet und der Masseverlust über die Zeit aufgezeichnet.

Im Ergebnis konnte festgestellt werden, dass der Pfeiler 1 deutlich schneller trocknete als die anderen Pfeiler.

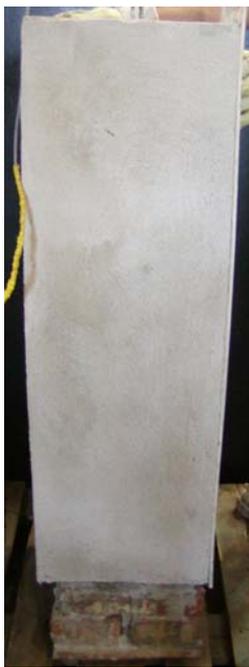
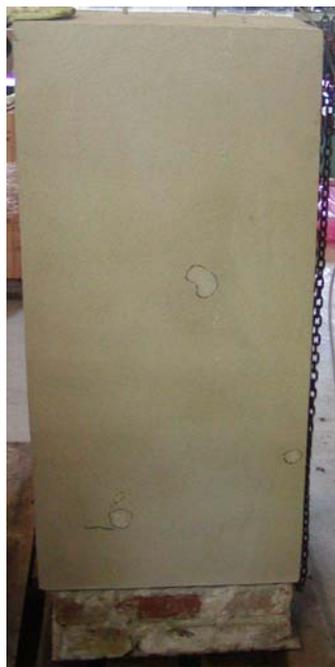
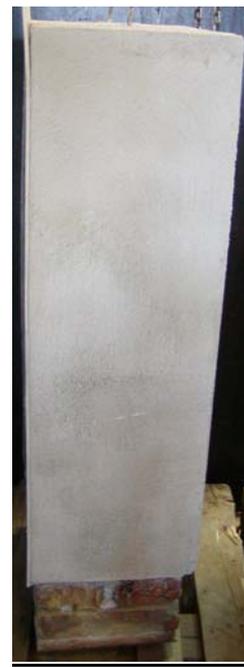
aero-durit® EP 2010 Entfeuchtungsputz

Es ist zu erkennen, dass der Aerodurit 2010 EP nahezu rissfrei geblieben ist. Nach den Salzversuchen zeigten sich lediglich kleine lokal begrenzte Bereiche mit Salzausblühungen. Ansonsten zeigten sich keine signifikanten Unterschiede der zwei mit aero-durit® EP 2010 verputzten Pfeiler.

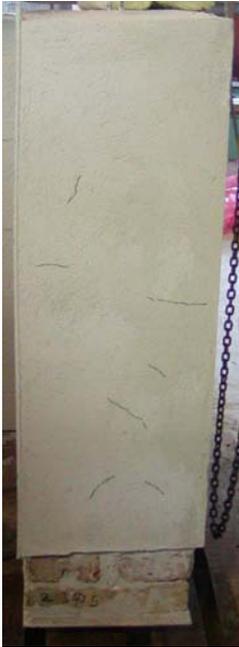
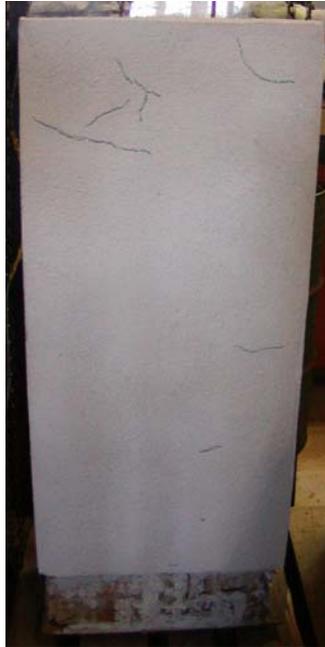
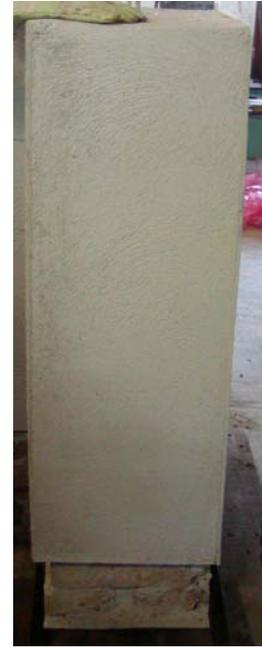
Kalk Zement Handputz

Auf zwei Flächen zeigen sich relativ große Trocknungsrisse.
Im Gegensatz zum mit aero-durit® EP 2010 verputzten Pfeiler zeigten sich nach den Salzversuchen im unteren Bereich des Pfeilers großflächige und gleichmäßige Salzausblühungen.

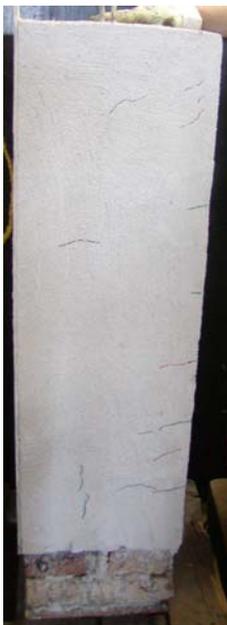
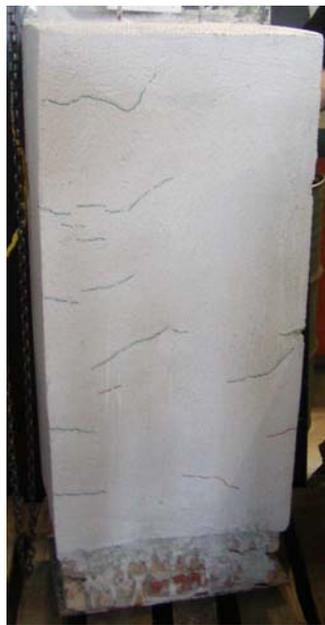
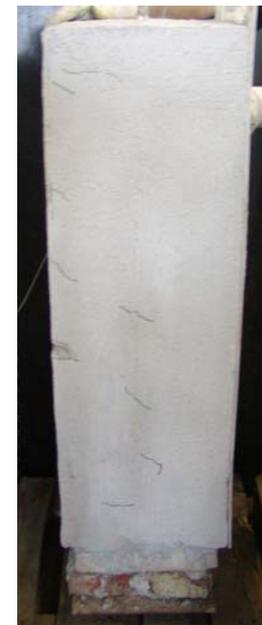
WTA Sanierputz (Sockelputz)

Dieser Putz zeigt ein sehr ausgeprägtes Rissverhalten. Besonders auf der Rückseite sind viele, Risse zu erkennen, die sich auf der linken Seitenfläche fortsetzen.
Im Gegensatz zum mit aero-durit® EP 2010 verputzten Pfeiler zeigten sich nach den Salzversuchen im unteren Bereich des Pfeilers großflächige und gleichmäßige Salzausblühungen.

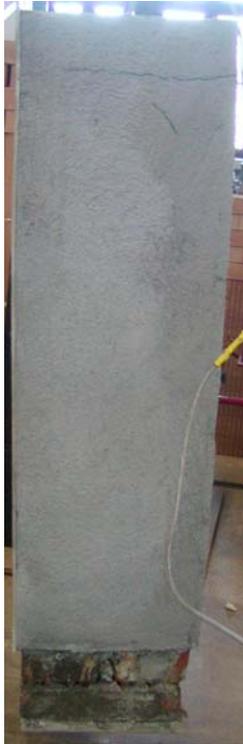
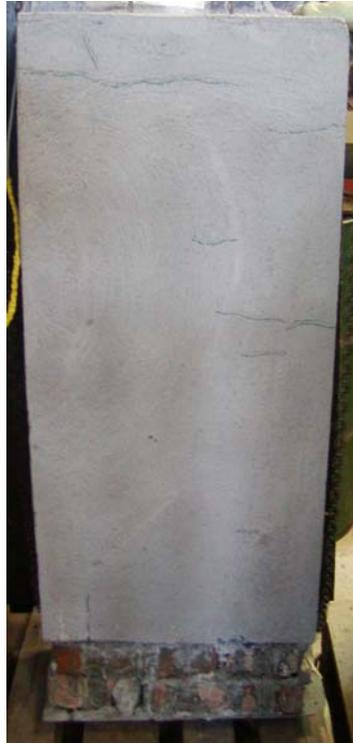
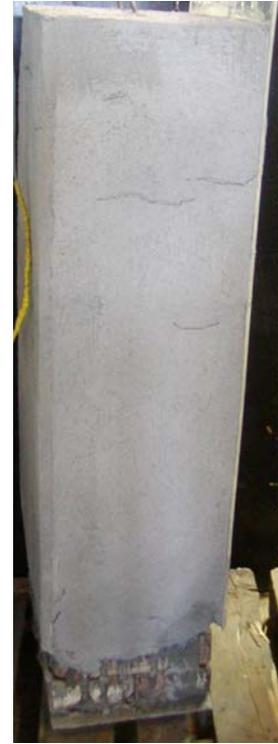
Mikroporenputz (Mitbewerb)

Auch dieser Putz zeigt eine eher ausgeprägte Rissneigung, obwohl der beinahe umlaufende Riss im oberen Bereich (Bild links bzw. mitte) auch auf den Umstand zurückgeführt werden kann, dass bei diesem Pfeiler eine verstärkte Krafteinleitung in die oberen Ziegelscharen nicht auszuschließen ist. (Ein mit diesem System verputzter Pfeiler war nicht Bestandteil der Salzversuche!)

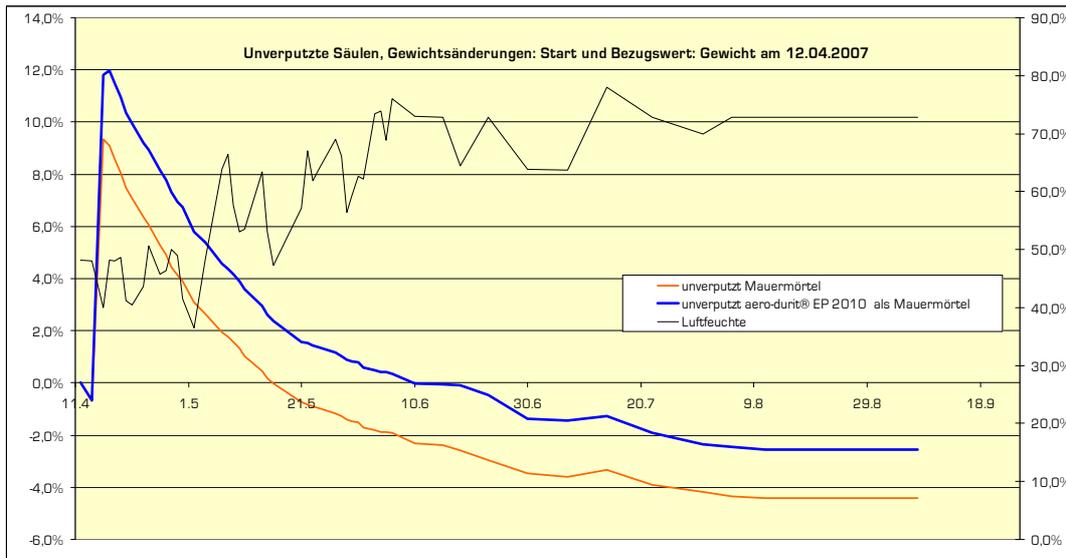
Der mit aero-durit® EP 2010 als Mauermörtel gefertigte Pfeiler 9 nimmt ca. 3 % mehr Wasser auf als der mit Normalmörtel gemauerte Pfeiler 8.

Die Porenstruktur des Mörtels hat einen Einfluß auf die Wasseraufnahme

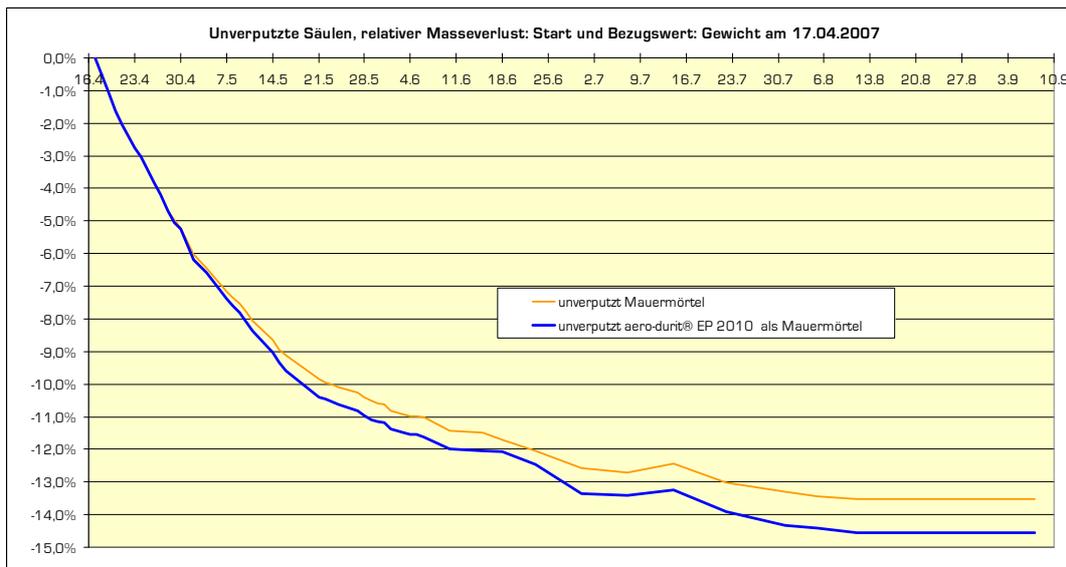
Im Austrocknungsverhalten der beiden Pfeilervarianten zeigen sich keine signifikanten Unterschiede.

Die verhältnismäßig sehr viel größere Oberfläche der Ziegel überdeckt den Effekt, der günstigeren Porenstruktur des Mörtels bei der Austrocknung.

Mit fortschreitender Versuchsdauer scheint die Austrocknungsgeschwindigkeit der Variante mit aero-durit® EP 2010 als Mauermörtel günstiger.

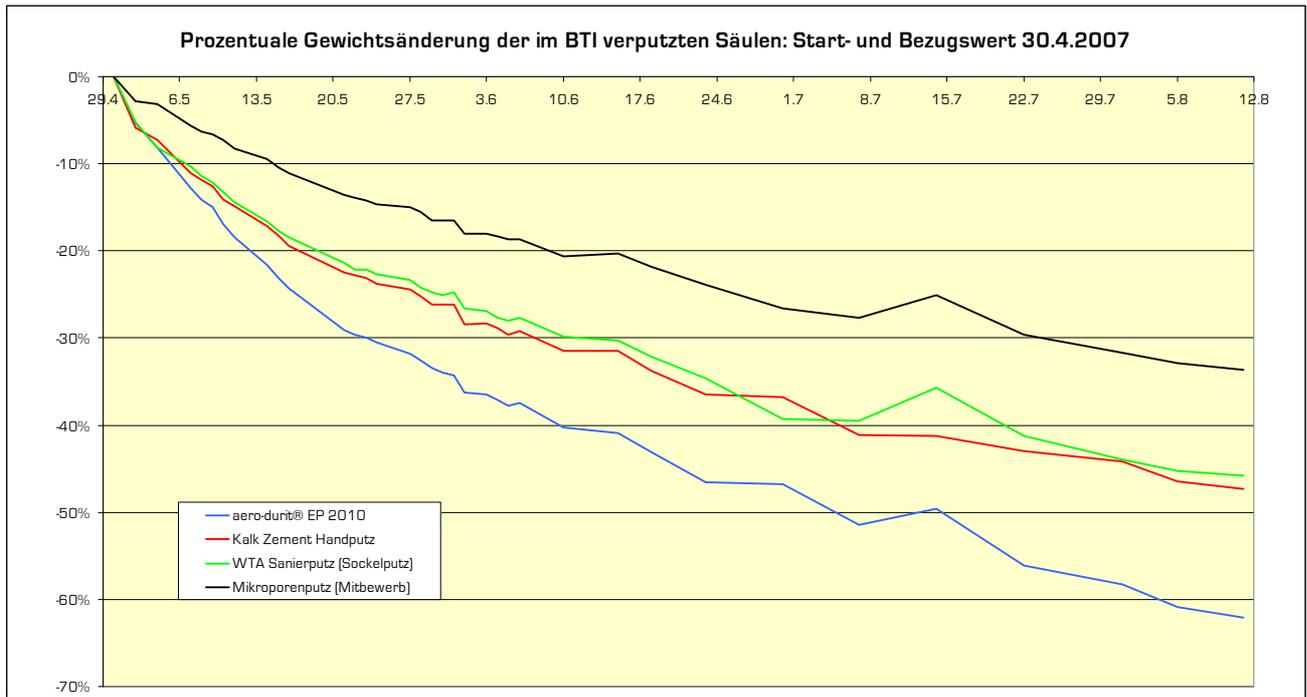
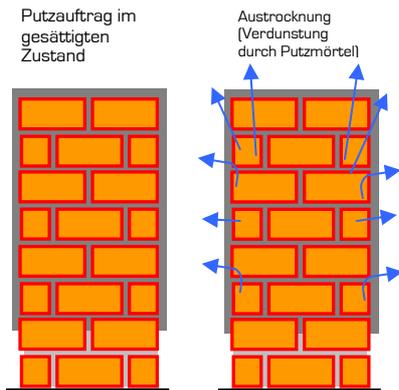
Das folgende Diagramm zeigt den Gewichtsverlust durch Austrocknung der einzelnen Pfeiler im Bezug auf das aufgebrauchte Mörtelgewicht. Der Bezugspunkt für die Auswertung, wurde auf einen Zeitpunkt (ca. 2 Wochen nach verputzen der Pfeiler) gelegt, um eine Konsolidierung, der durch den Putzauftrag leicht differierenden Randbedingungen, abzuwarten.

Die günstige Porenstruktur des aero-durit® EP 2010 bewirkt einen wesentlich schnelleren Transport der Feuchtigkeit aus den wassergesättigten Ziegeln der Pfeiler an die Oberfläche.

Der Gewichtsverlust des mit aero-durit® EP 2010 verputzten Pfeilers ist mit ca. 60 % deutlich größer als mit den anderen verwendeten Putzen. Somit kann gesagt werden, dass der mit aero-durit® EP 2010 verputzte Pfeiler am schnellsten austrocknet.

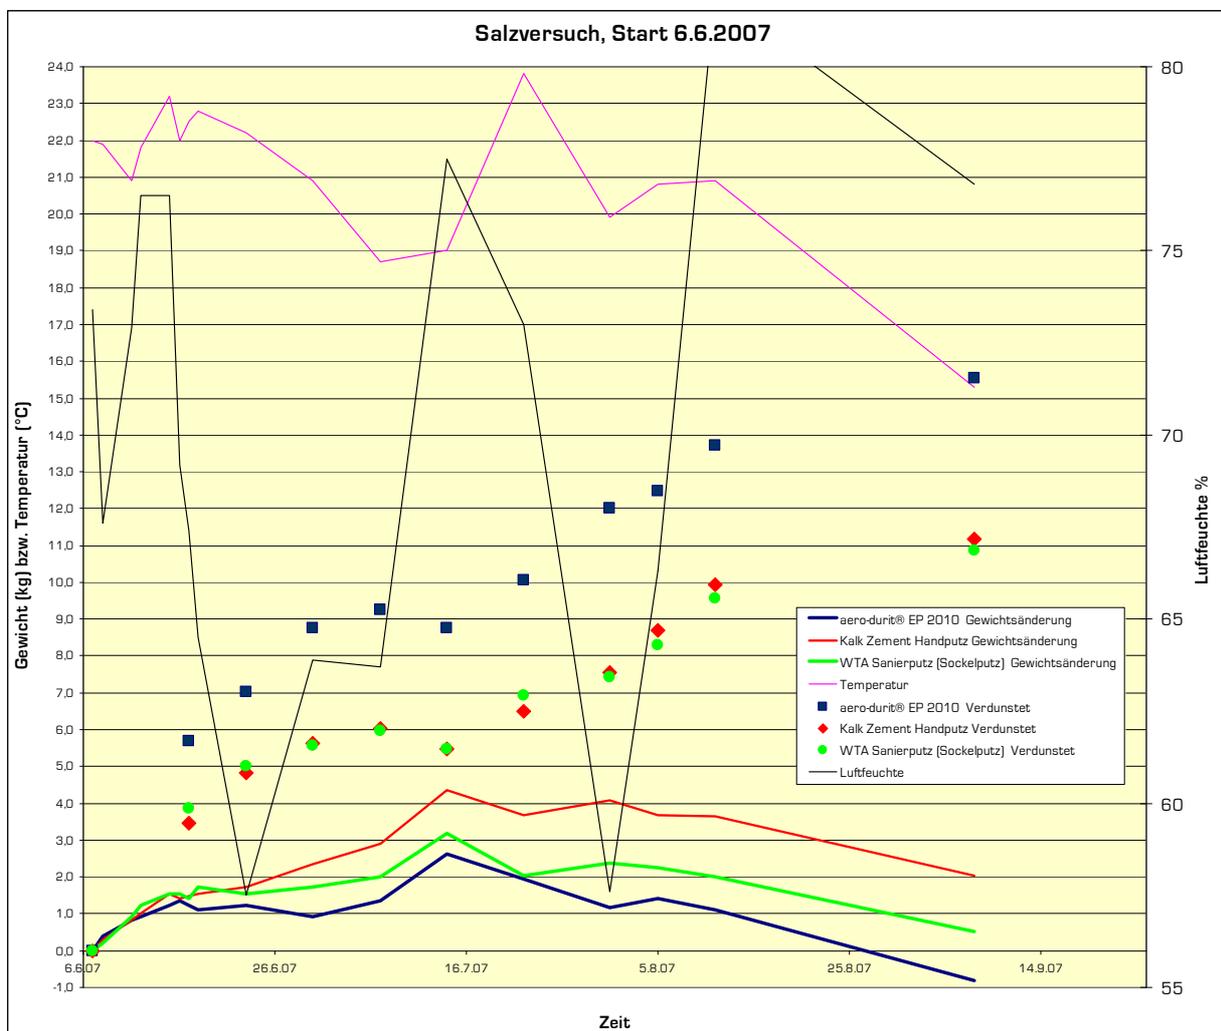
Die stetigen Linien im untern Bereich des Diagramms zeigen die Gewichtsänderungen der mit Salzlösung beaufschlagten Pfeiler. Es ist deutlich zu erkennen, dass der mit aero-durit® EP 2010 verputzte Pfeiler die geringsten Gewichtsänderungen aufweist.

Das Punktediagramm zeigt die über die Putzschicht verdunstete Wassermenge an. Es ist ersichtlich, dass der aero-durit® EP 2010 die größte Wassermenge verdunstet hat.

Betrachtet man diese beiden Aspekte, so kann gesagt werden, dass die Verdunstungsrate des mit aero-durit® EP 2010 verputzten Pfeilers am größten ist.

Für diesen Versuch wurde jeder der drei Pfeiler in eine separate Wanne gestellt und mit 10% iger NaCl – Lösung beaufschlagt. Mehrmals wöchentlich wurden sowohl die Pfeiler als auch das restliche Wasser in den Wannen gewogen. Um sicherzustellen, dass eine Verdunstung lediglich über die verputzte Oberfläche der Pfeiler stattfinden kann, wurden die Pfeiler im unteren Bereich mit einer Schürze aus Kunststoffolie versehen, welche zur Abdeckung der Wannen benötigt wurde.

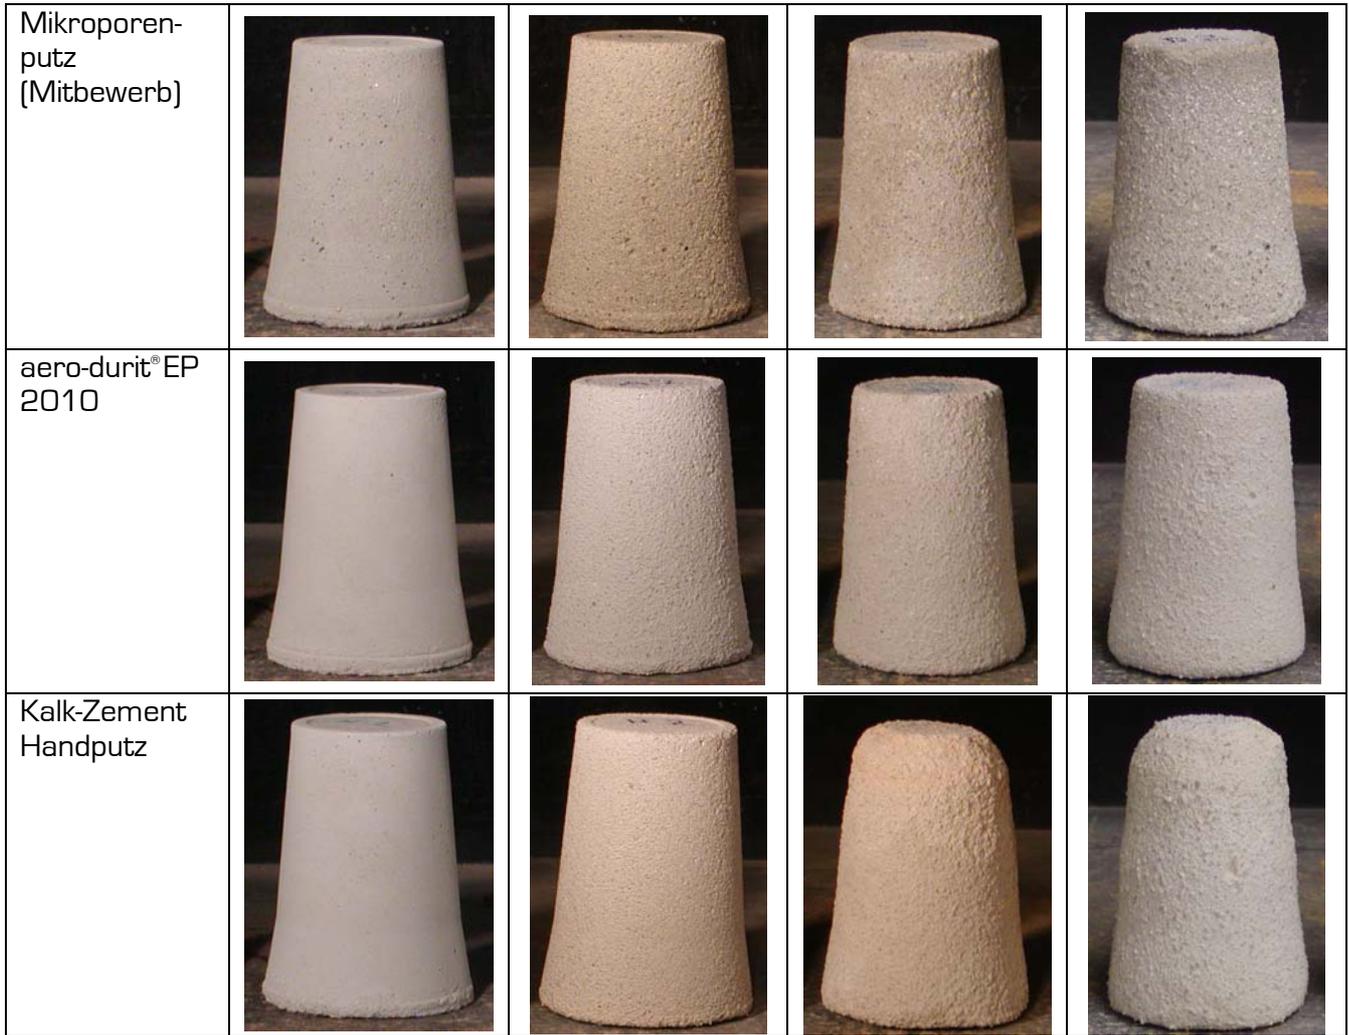
Es ist deutlich zu erkennen, dass lediglich der aero-durit® EP 2010 und der Mikroporenputz diese Prüfung bestanden haben. Sie zeigen lediglich minimale Abwitterungen an der äußersten Oberfläche der Probekörper. Demgegenüber zeigen sich bei allen anderen Putzproben zum Teil erhebliche Schäden und relativ große Mengen an abgewitterten Bestandteilen.

Diese Prüfung fand in 4 Abschnitten statt, die jeweils eine 3 tägige Tränkung in der Salzlösung und eine 7 tägige Befrostung im Klimaschrank beinhaltete. Ein Frost-Tauwechsel-Zyklus dauerte hierbei einen Tag, wobei ein Temperaturband von + 24 °C bis - 22 °C durchlaufen wird.

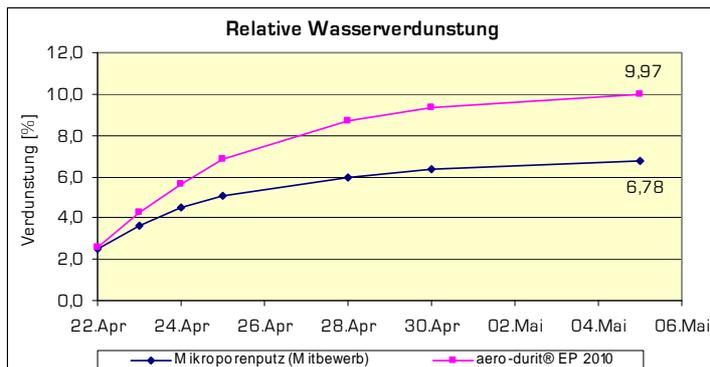
Sowohl der aero-durit® EP 2010 als auch der Mikroporenputz wurden nach Beendigung dieses Versuches erneut eines Verdunstungsversuches unterzogen um festzustellen, ob die eingelagerten Salze einen Einfluss auf das Verdunstungsverhalten der Putze zeigen.

Auch nach den Salzversuchen ist deutlich zu erkennen, dass der aero-durit® EP 2010 deutlich mehr Wasser verdunstet als der Mikroporenputz.

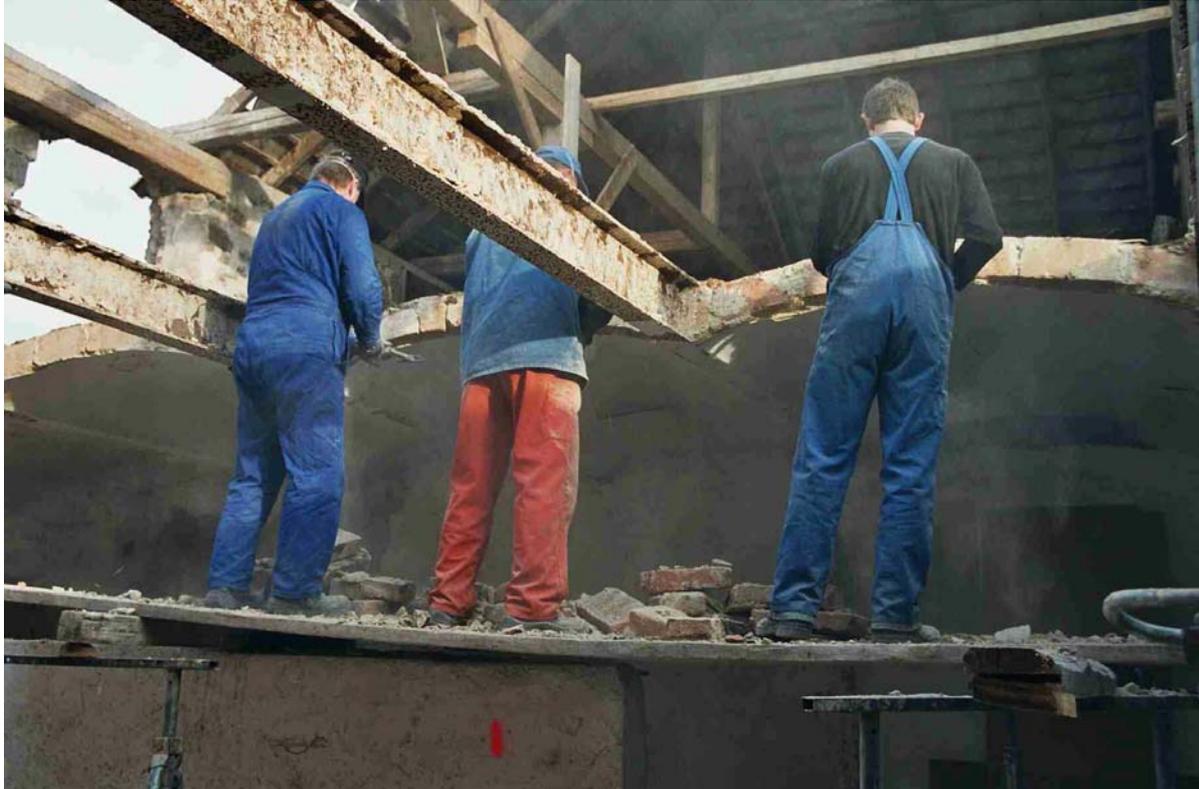
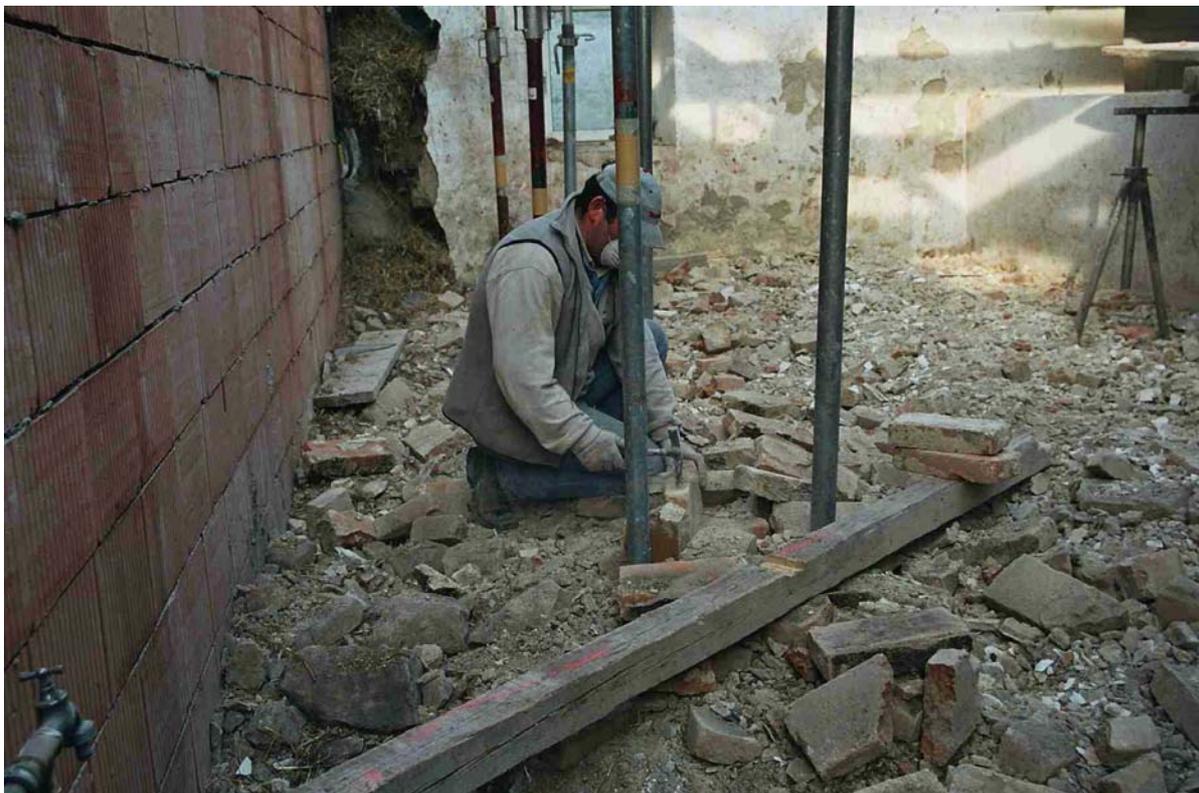
Die verwendeten Ziegel stammen aus einer Stallung eines ca. 100 Jahre alten Bauernhofes und weisen somit schon eine erhebliche Salzbelastung auf.

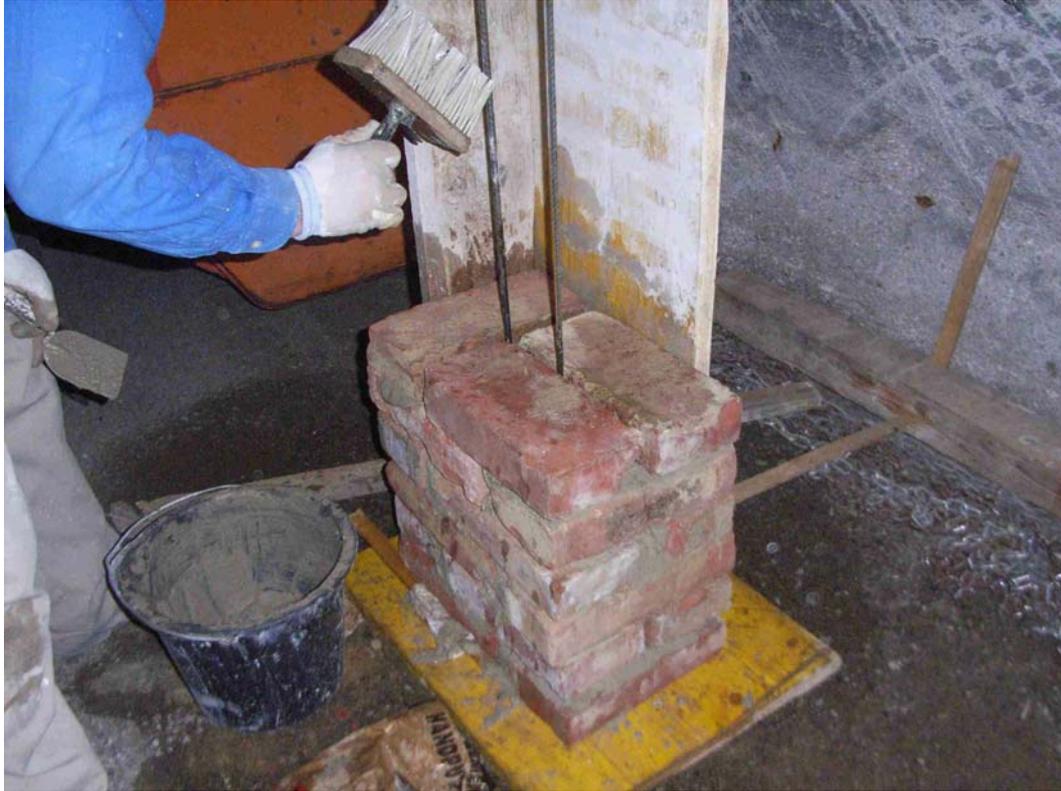
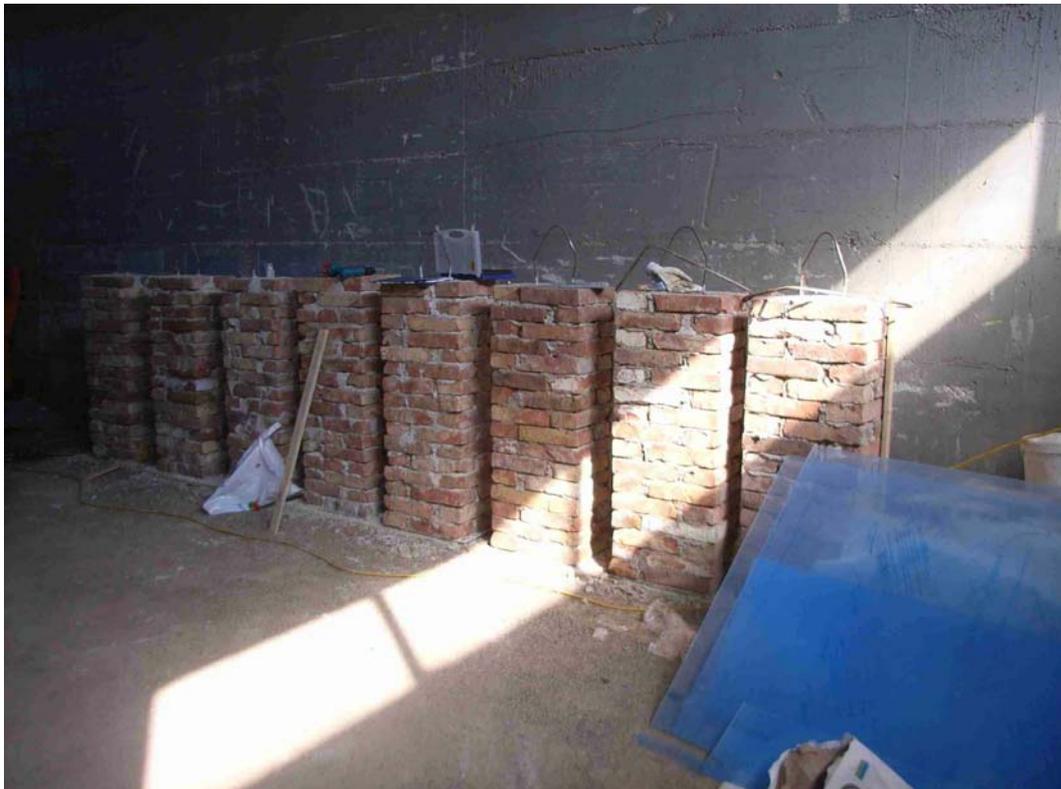
Die Pfeiler wurden von Mitarbeitern der Firma **rawatecc – Bau und Betontechnologie GmbH** hergestellt.

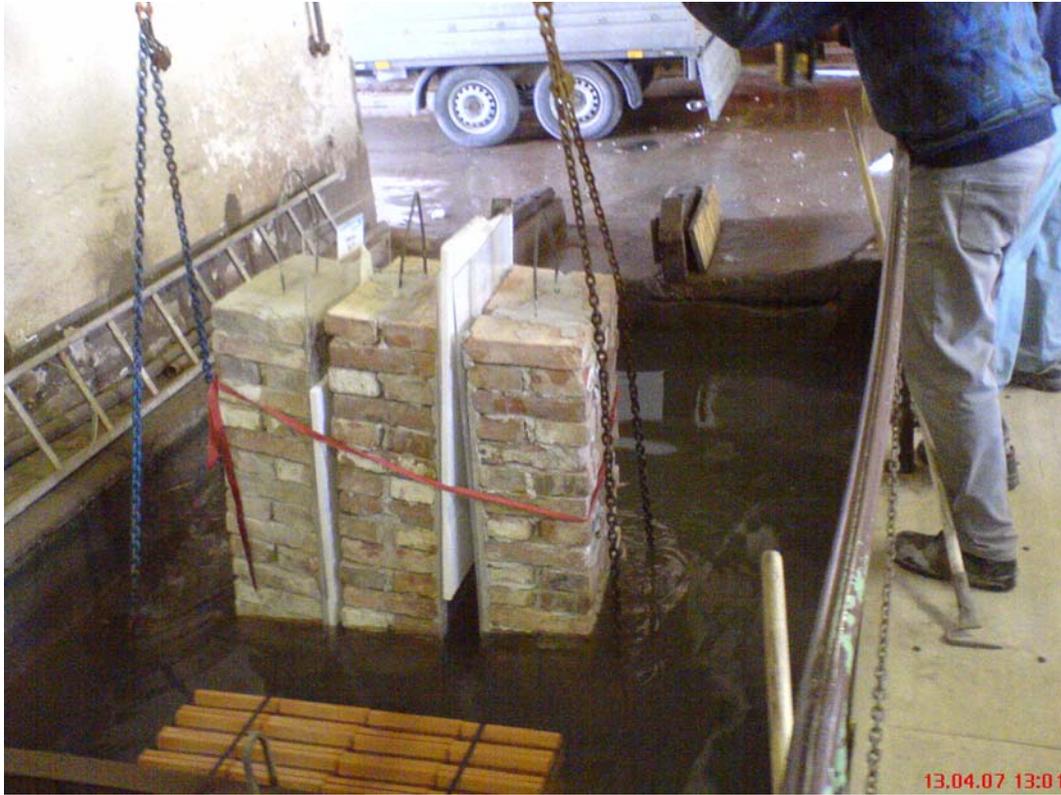
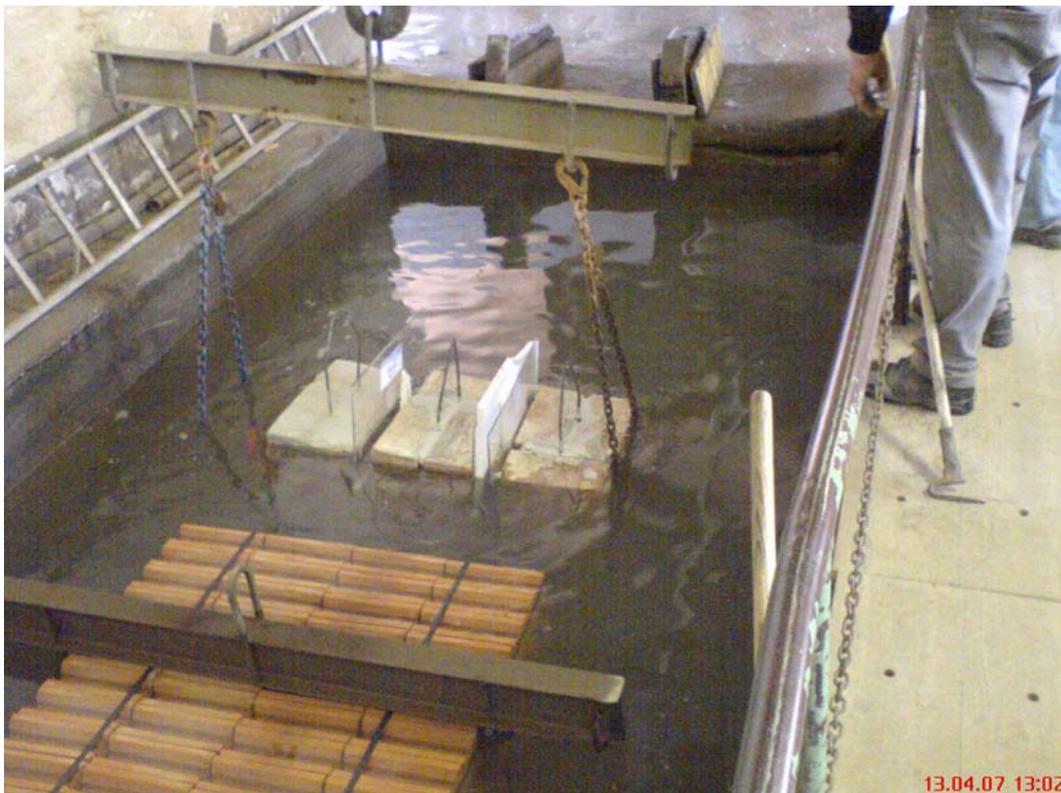
Wasserlagerung der Pfeiler für den Versuchsteil „Putzauftrag auf wassergesättigtem Mauerwerk“ in welchem die Eignung der Putze überprüft wurde, auf sehr feuchtem Mauerwerk rissfrei auszutrocknen.

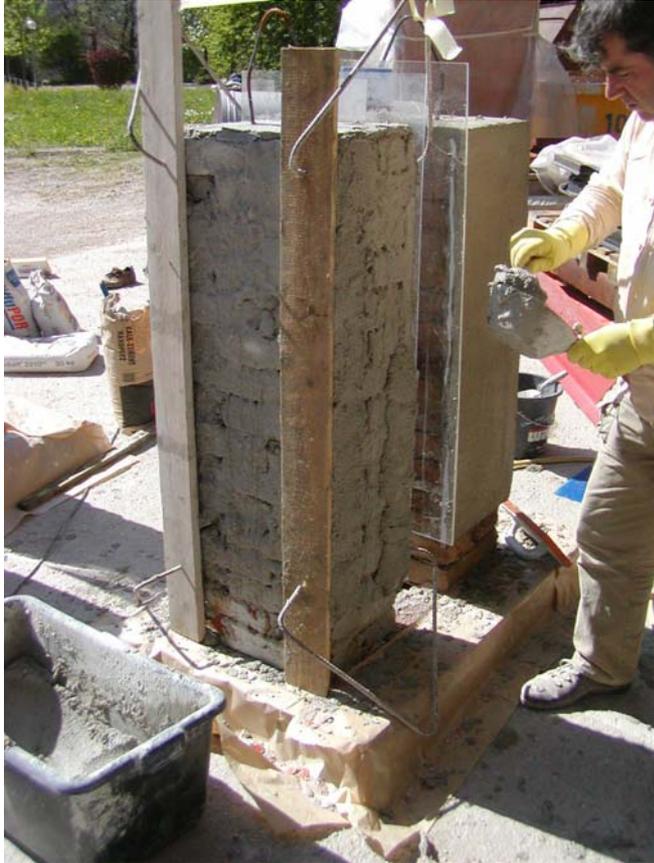
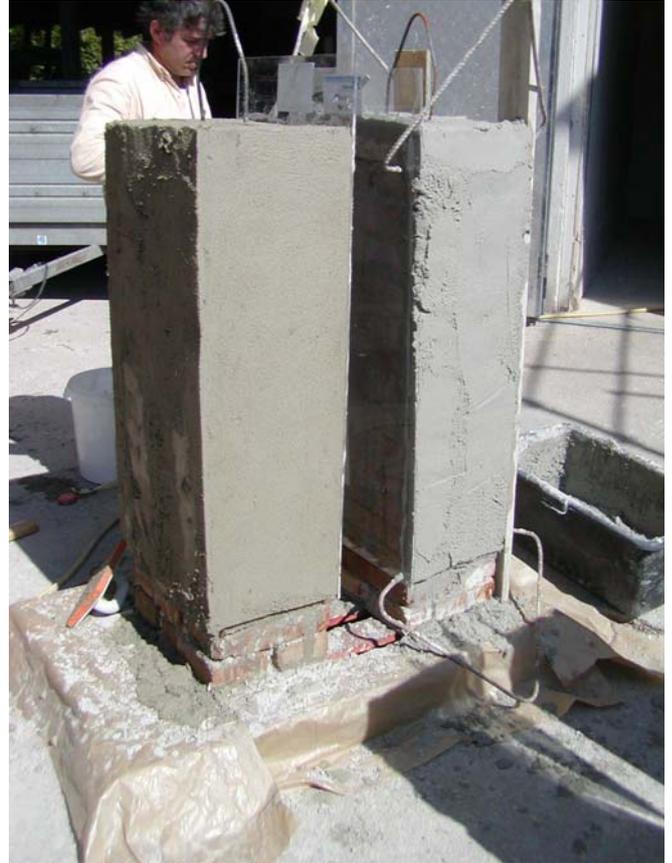
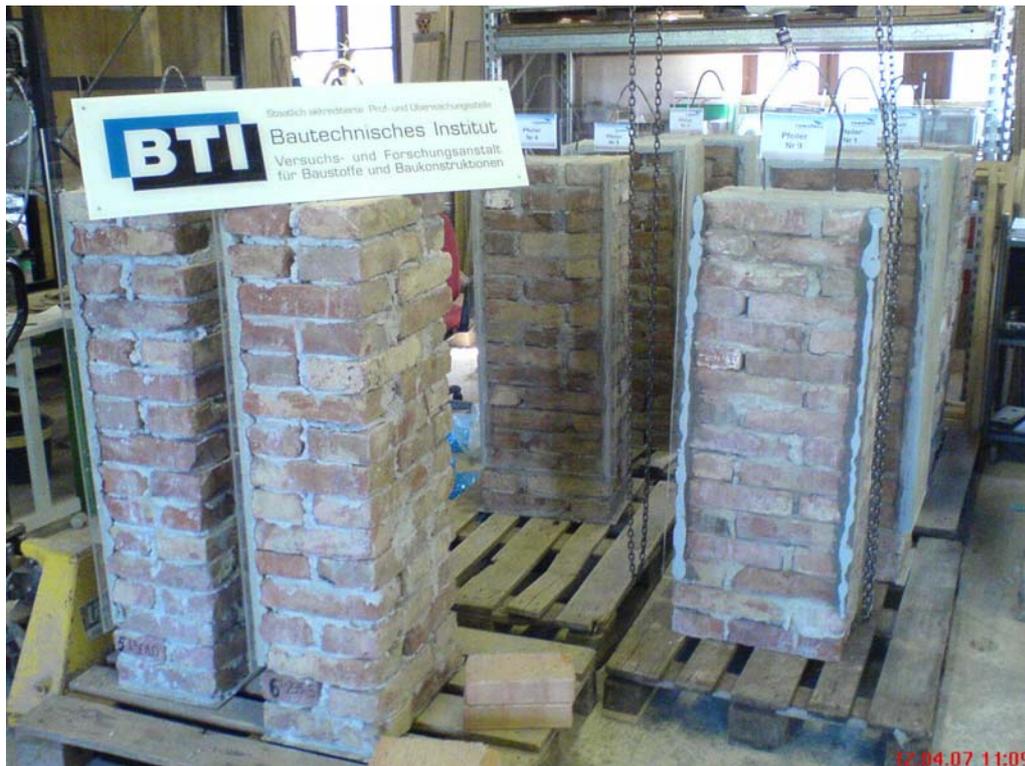
Verputzen der Ziegelpfeiler durch Mitarbeiter der Firma rawatecc – Bau und Betontechnologie GmbH.

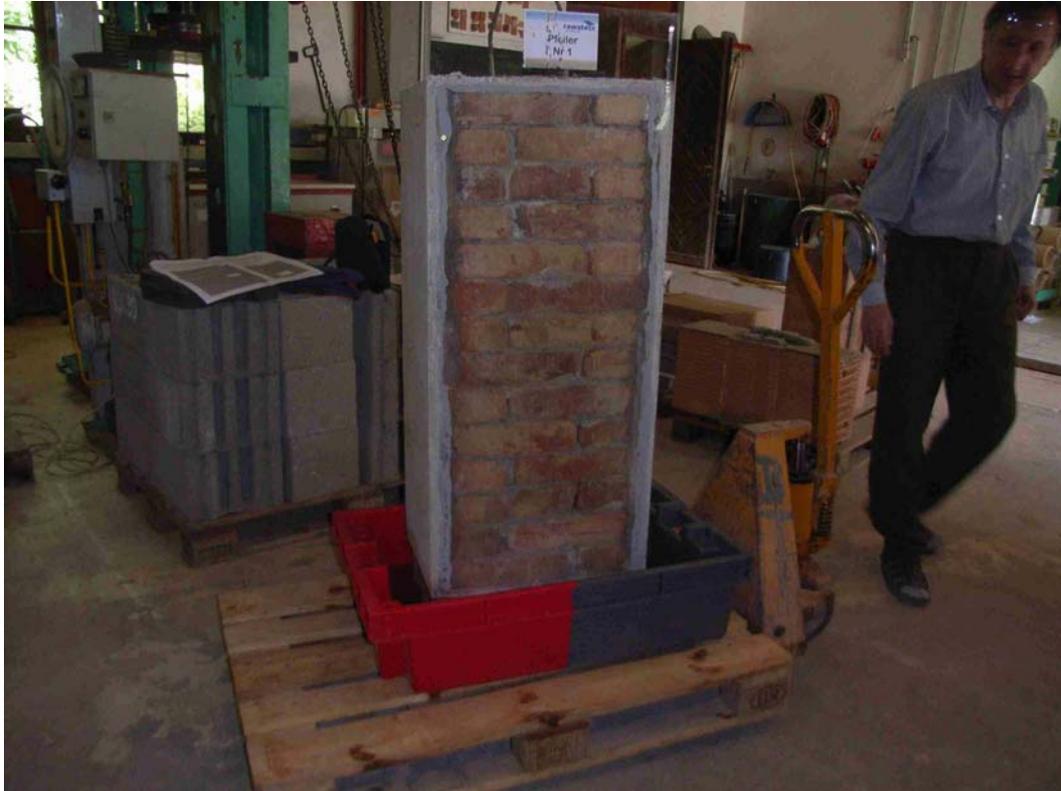
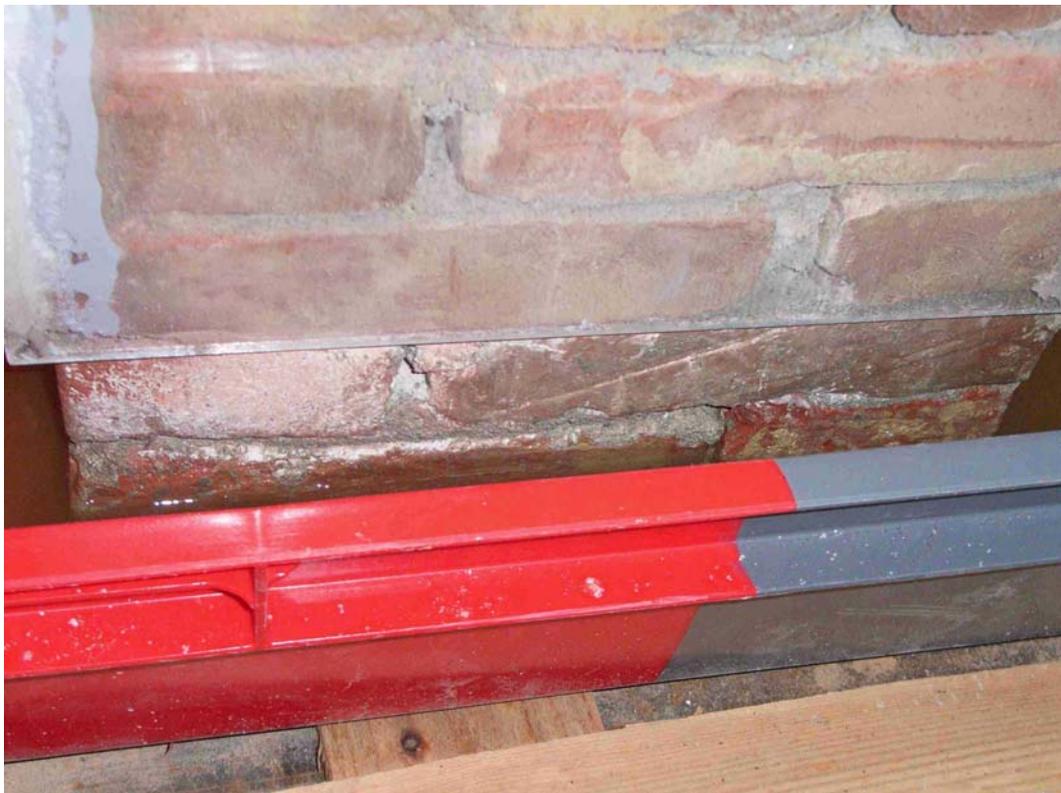
Einstellen der Pfeiler in die 10 %ige NaCl-Lösung für die Salzversuche.
